7ª Edición DÍA DEL FUEGO DE MADRID  
“TRANSFORMANDO LOS RETOS EN OPORTUNIDADES”.  
INSTITUTO DE LA INGENIERÍA DE ESPAÑA

*Consideraciones relativas al fuego en vehículos eléctricos*

**INSIA**  
CENTRO SUPERIOR  
DE INVESTIGACION DEL AUTOMOVIL  
DE LA COMUNIDAD DE MADRID

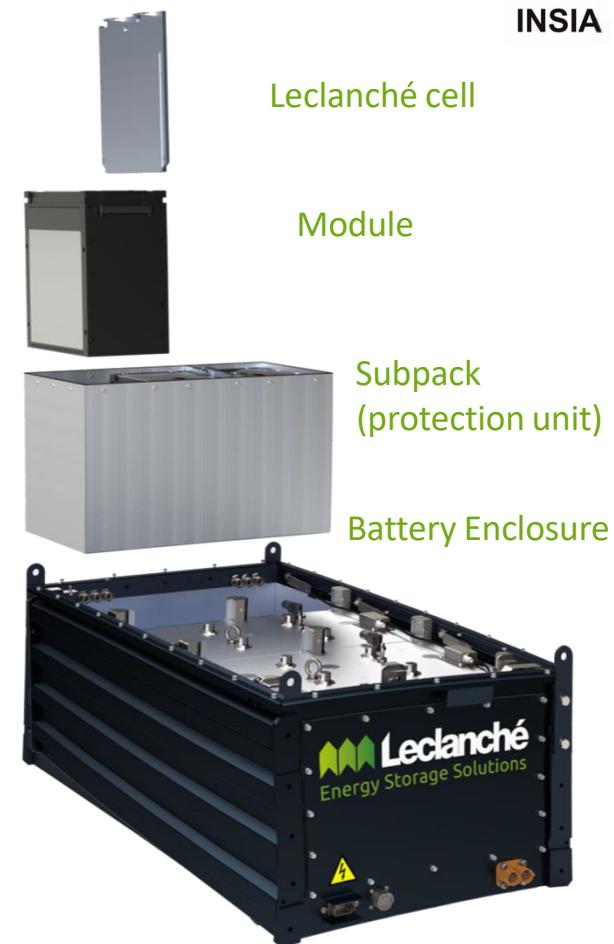
# DE CELDA A PACK – BATTERY PACK INT39

## Pack

Switchbox  
(FMS -  
Master)

3xSubpack

## Sub-Pack

3xModule

Cooling plates

## Module

20s1p

FSS - Slave

Cell	chemistry	NMC	
	cell min voltage	3	V
	cell nom voltage	3.65	V
	cell max voltage	4.2	V
	cell nameplate capacity	60	Ah
	cell derating	0	%
	cell capacity	60	Ah
	Max C charge	1C, up to 1.8C under specific conditions, to be accorded with LSA

Technical Data – INT39	
Energy	39.4kWh
Configuration	9x(20s1p)
Weight	343 kg
Voltage (nominal)	657 V
Dimensions (L x W x H) in mm	405 x 615 x 1260

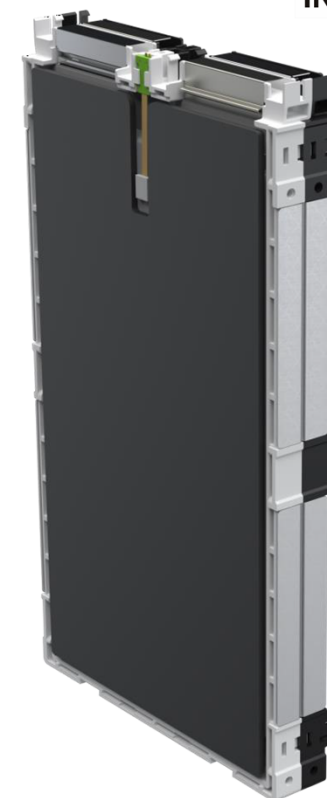
### 3. DE CELDA A PACK - Leclanché Module Technology

Separadores de aluminio entre cada celda para mejorar la transferencia de calor.

PCB de medición de voltaje y temperatura

Tiras de compresión de bajo peso instaladas de forma automatizada

Functional Safe Slave – FSS PCB esclava del máster que lee los datos de voltaje y temperatura bajo certificación SIL2

Unión de celdas mediante soldadura barras de cobre

Capa separadora hecha de material ignífugo para mejorar la seguridad y reducir el impacto de un Thermal Runaway

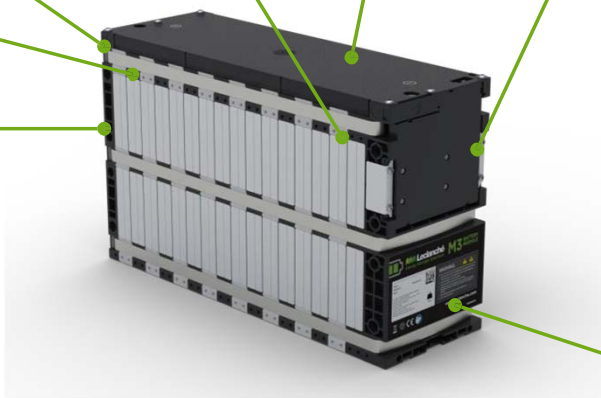
Trazabilidad de cada producto mediante código QR
